**Oggetto: Disposizioni volte a sanare tempestivamente le non conformità segnalate dal RSPP Ing. Giuseppe Giovanni De Vito – a.s. 2024/2025**

**PRINCIPALI NON CONFORMITA' RISCONTRATE  
NEI SOPRALLUOGHI EFFETTUATI ad Ottobre 2024  
di competenza dell'ISTITUTO SCOLASTICO**

Anno Scolastico 2024/2025

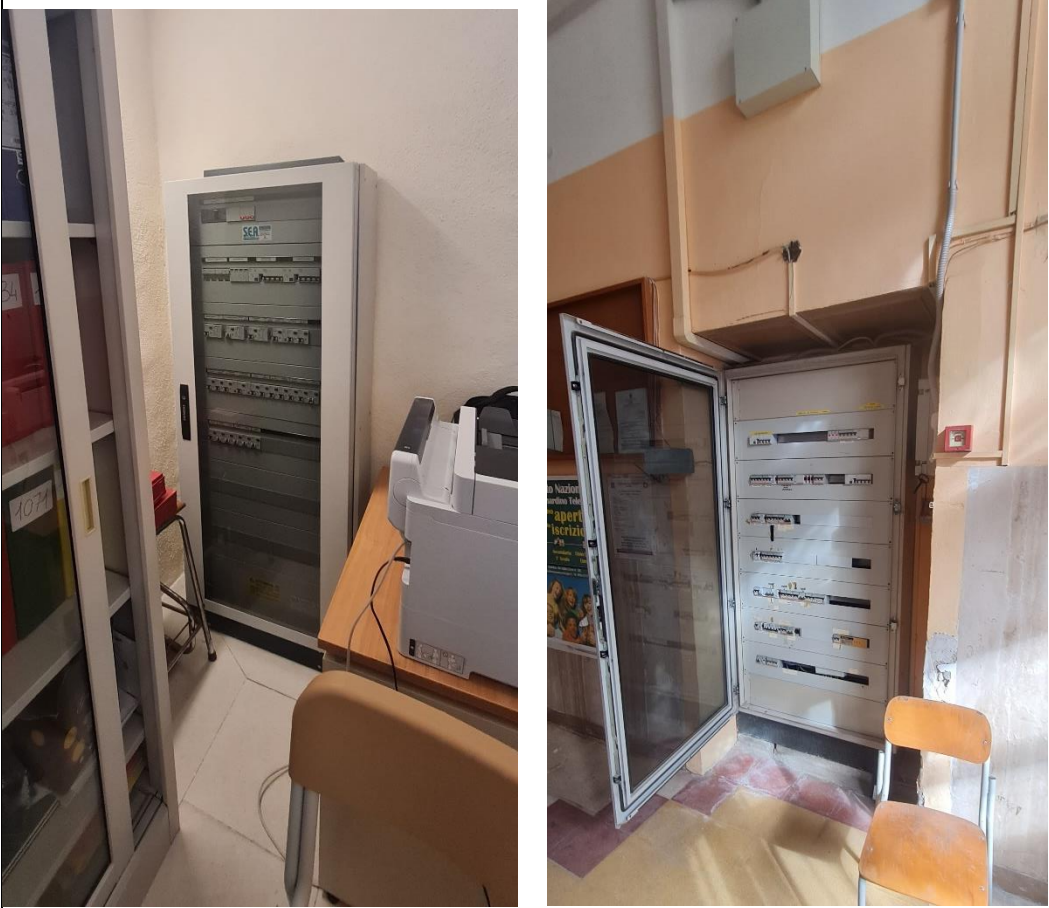
| AMBIENTE | ELEMENTO RILEVATO | RISCHIO O NON CONFORMITA' RILEVATI | PRIORITA' di INTERVENTO | | | AZIONI CORRETTIVE | COMPETENZA |
|---|---|---|---|---|---|---|---|
| INTERNO | SEGNALETICA<br>Quadri Elettrici<br>UFFICI Amm.vi | ASSENZA di Segnaletica obbligatoria presso i QUADRI ELETTRICI | X | | | Installare idonea Segnaletica identificativa ai sensi del D.Lgs 81/08, D.Lgs 493/96<br>(anche su altri quadri elettrici se mancante) | ISTITUTO |

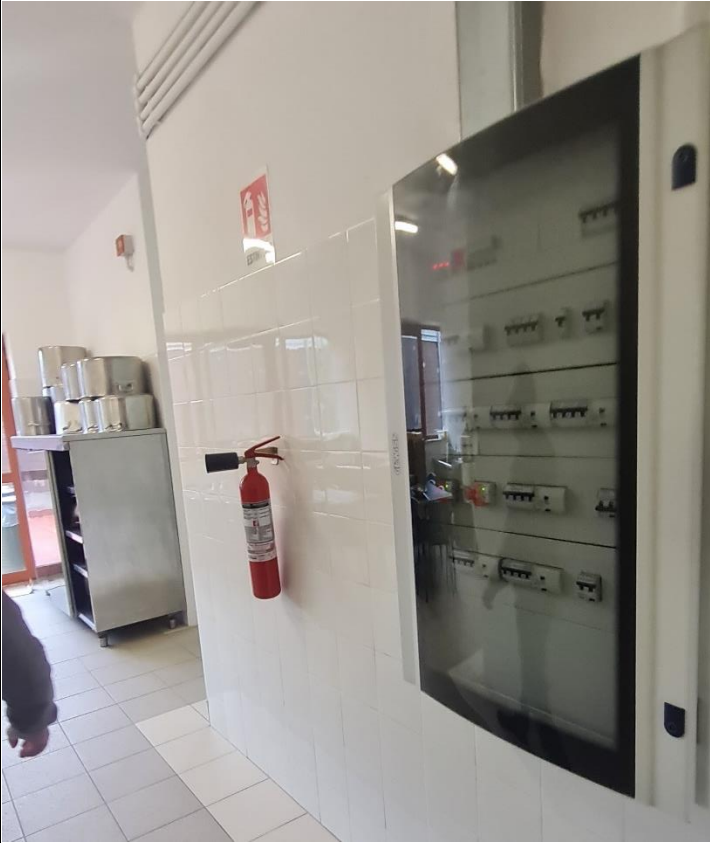
| AMBIENTE | ELEMENTO RILEVATO | RISCHIO O NON CONFORMITA' RILEVATI | PRIORITA' di INTERVENTO | | | AZIONI CORRETTIVE | COMPETENZA |
|---|---|---|---|---|---|---|---|
| INTERNO | SEGNALETICA<br>Quadri Elettrici<br>CUCINA | ASSENZA di Segnaletica obbligatoria presso i QUADRI ELETTRICI | X | | | Installare idonea Segnaletica identificativa ai sensi del D.Lgs 81/08, D.Lgs 493/96<br><br>(anche su altri quadri elettrici se mancante) | ISTITUTO |

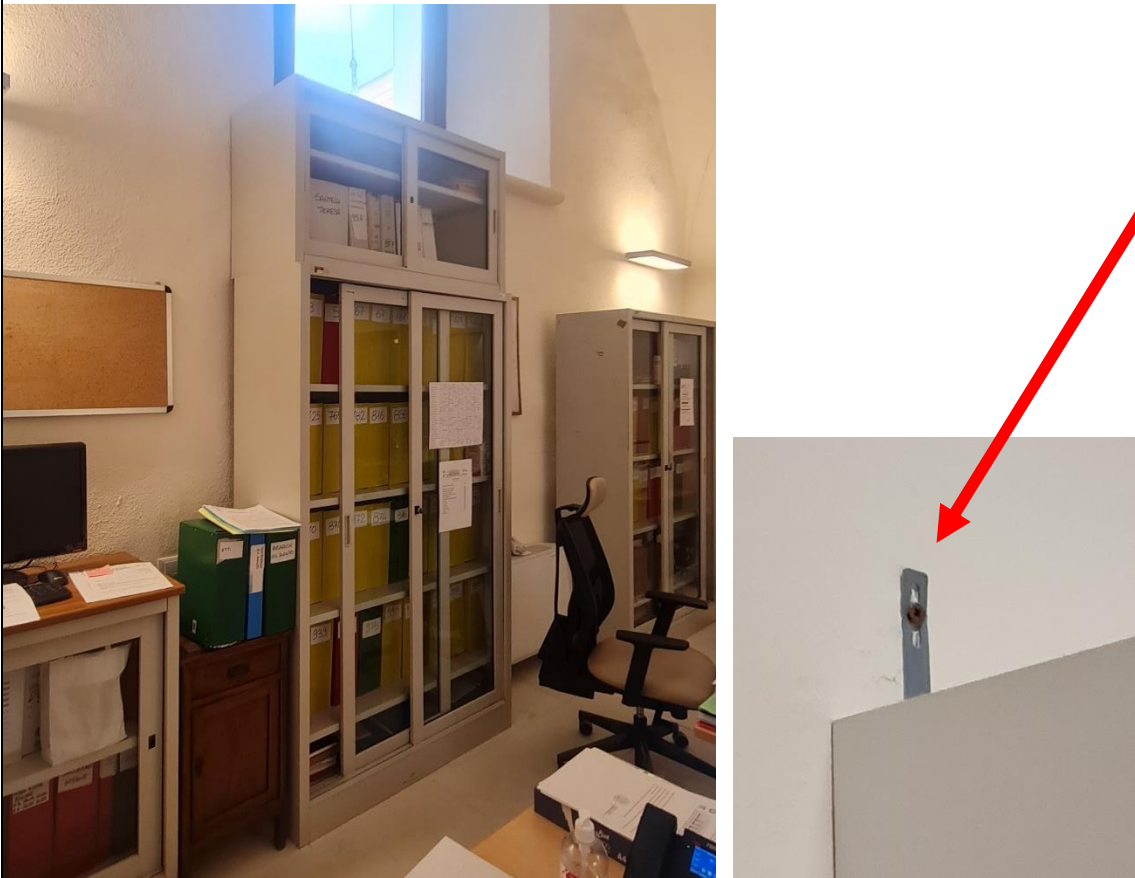
| AMBIENTE | ELEMENTO RILEVATO | RISCHIO O NON CONFORMITA' RILEVATI | PRIORITA' di INTERVENTO | | | AZIONI CORRETTIVE | COMPETENZA |
|---|---|---|---|---|---|---|---|
| INTERNO | <b>ARMADIETTI e SCAFFALATURE negli UFFICI Amministrativi</b> | Rischio Ribaltamento per mancato fissaggio degli armadietti al muro | | <b>X</b> | | Fissare correttamente al muro gli armadi metallici a vetrata frontale con ganci di tenuta (esempio sotto in foto) | <b>ISTITUTO</b> |

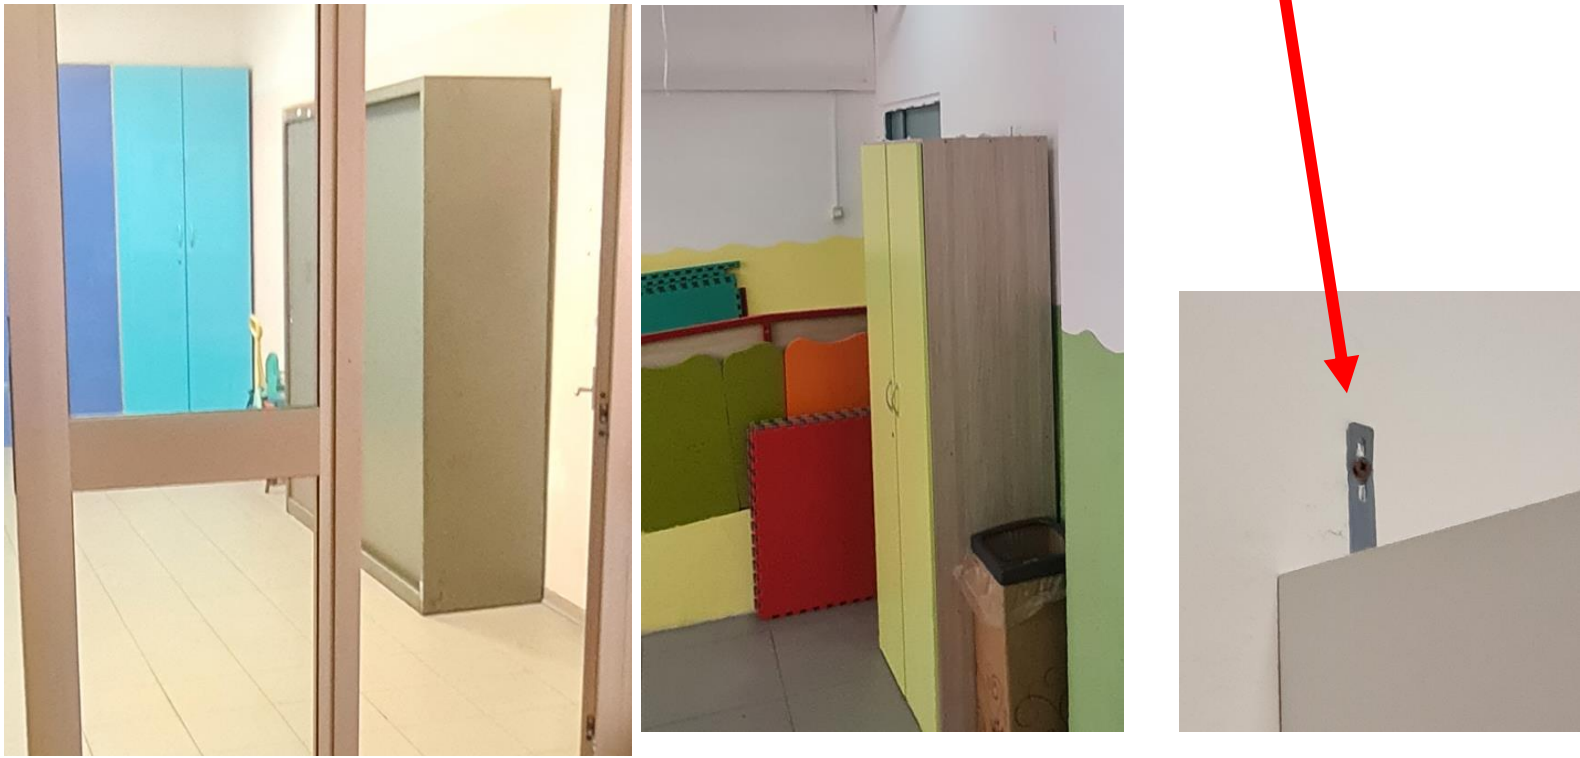
| AMBIENTE | ELEMENTO RILEVATO | RISCHIO O NON CONFORMITA' RILEVATI | PRIORITA' di INTERVENTO | | | AZIONI CORRETTIVE | COMPETENZA |
|---|---|---|---|---|---|---|---|
| INTERNO | <b>ARMADIETTI e SCAFFALATURE nel Plesso Scolastico</b> | Rischio Ribaltamento per mancato fissaggio degli armadietti al muro | | <b>X</b> | | Fissare correttamente al muro gli armadi metallici a vetrata frontale con ganci di tenuta (esempio sotto in foto) | <b>ISTITUTO</b> |

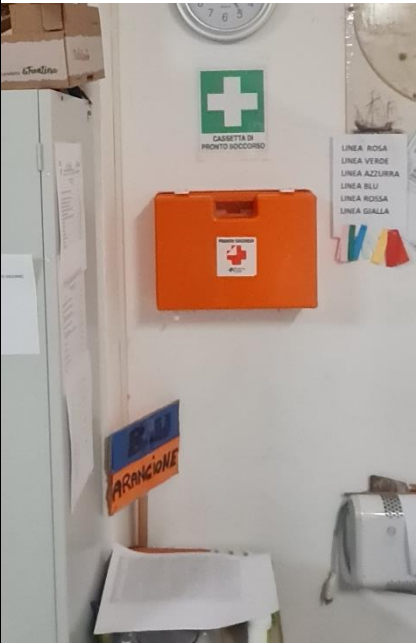
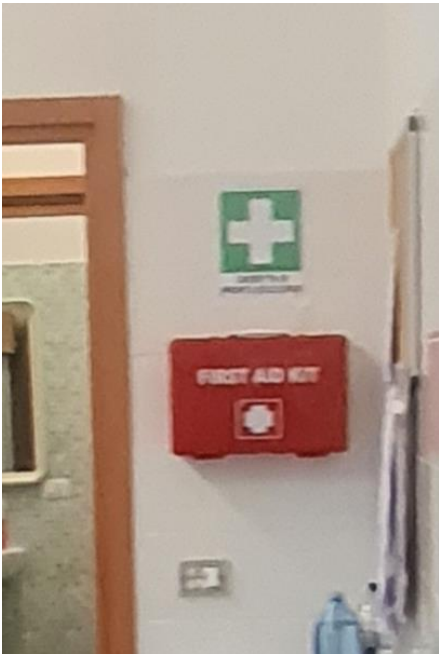
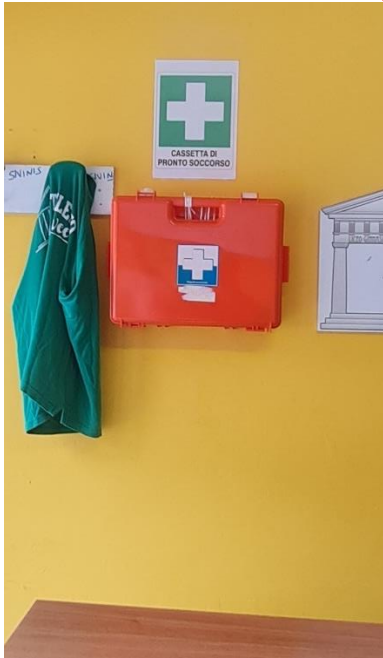
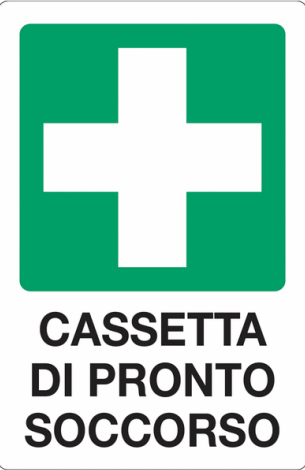
| AMBIENTE | ELEMENTO RILEVATO | RISCHIO O NON CONFORMITA' | PRIORITA' di INTERVENTO | | | AZIONI CORRETTIVE | COMPETENZA |
|---|---|---|---|---|---|---|---|
| INTERNO | Cassetta di Primo Soccorso | <b>VERIFICA</b> della presenza nei vari AMBIENTI dell'ISTITUTO di <b>Cassetta di primo soccorso provvista di idoneo contenuto</b> | | <b>X</b> | | <p>Provvedere a <b>VERIFICARE il contenuto della Cassetta di Primo Soccorso</b> ai sensi del DM 388/03</p> <p><b>INSTALLARE almeno 1 cassetta di primo soccorso nei Locali Uffici del Convitto.</b></p> <p>SEGNALARE L'UBICAZIONE della CASSETTA di PRIMO SOCCORSO con ADEGUATA SEGNALETICA (esempio in foto)</p> | ISTITUTO |

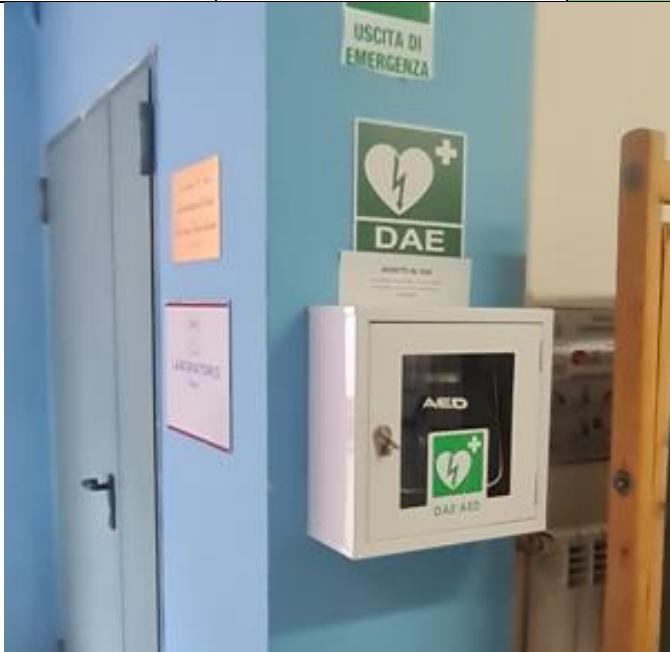
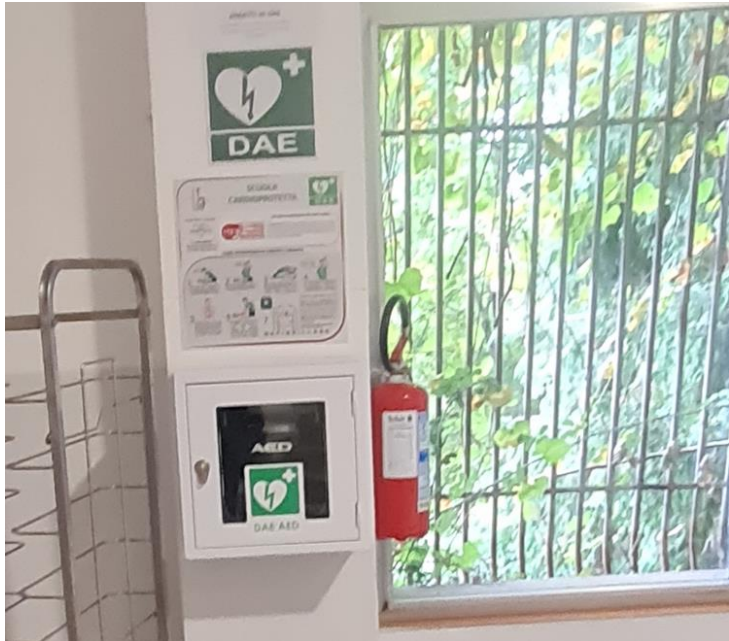
| AMBIENTE | ELEMENTO RILEVATO | RISCHIO O NON CONFORMITA' | PRIORITA' di INTERVENTO | | | AZIONI CORRETTIVE | COMPETENZA |
|---|---|---|---|---|---|---|---|
| INTERNO | DAE<br>Defibrillatore | Potenziale assenza di verifiche periodiche e manutenzione programmata | | X | | Provvedere a VERIFICARE di chi è la competenza relativa alle manutenzioni e mantenimento in efficienza del defibrillatore (Istituto, donatore, ente esterno, Comune) in modo che risulti sempre funzionante | ISTITUTO |

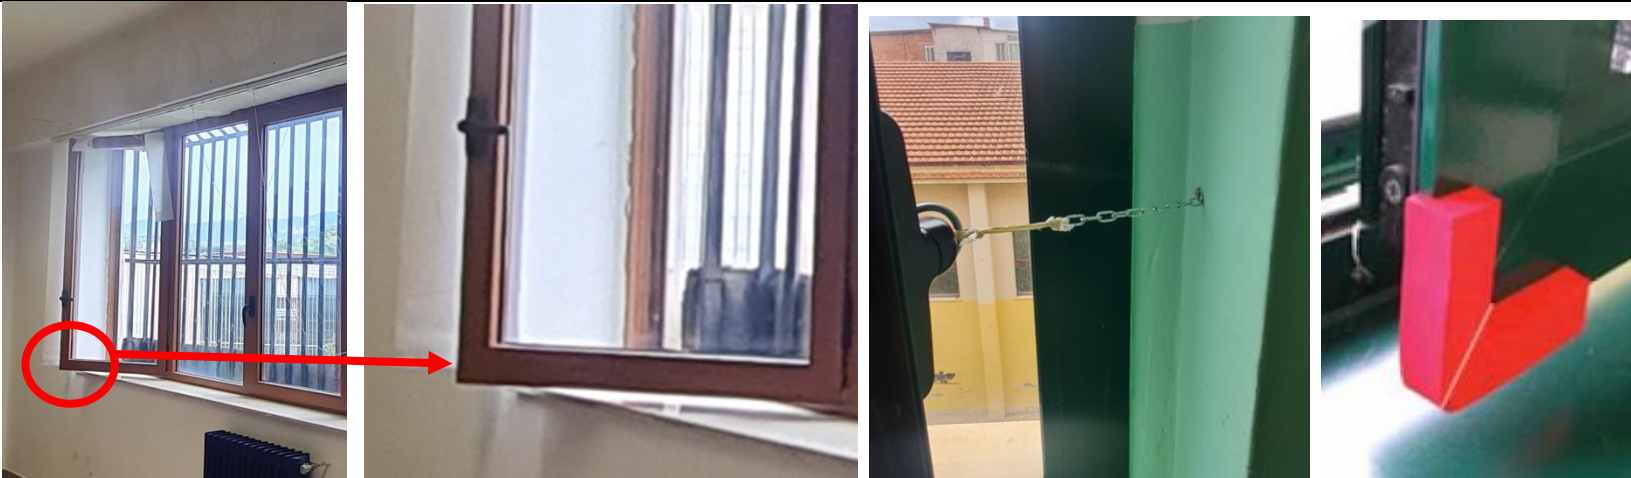
| AMBIENTE | ELEMENTO RILEVATO | RISCHIO O NON CONFORMITA' RILEVATI | PRIORITA' di INTERVENTO | | | AZIONI CORRETTIVE | COMPETENZA |
|---|---|---|---|---|---|---|---|
| INTERNO | Serramenti di alcune classi | La FINESTRE delle classi essendo datate ( <b>alluminio anodizzato</b> ) ed aprendo verso l'INTERNO arrecano un RISCHIO potenziale di <b>CONTUSIONE</b> con lo <b>SPIGOLO VIVO TAGLIANTE</b> del SERRAMENTO da parte degli STUDENTI | | X | | <p>Predisporre delle azioni di mitigazione del rischio quali:</p> <ul style="list-style-type: none"> <li>• copertura in materiale morbido e/o comunque un sistema temporaneo di protezione in materiale arrotondato dello spigolo sporgente</li> <li>• spostare per quanto possibile la posizione del banco degli studenti più prossimi alla finestra mantenendo comunque la distanza minima per non restringere le vie di fuga</li> </ul> <p>E' necessario <b>prevedere dei sistemi di protezione degli angoli o dei sistemi di ancoraggio delle finestre quando aperte con catenelle</b> da fissare tra il muro e l'infisso o tra infisso ed infisso</p> | ISTITUTO |

| AMBIENTE | ELEMENTO RILEVATO | RISCHIO O NON CONFORMITA' RILEVATI | PRIORITA' di INTERVENTO | | | AZIONI CORRETTIVE | COMPETENZA |
|---|---|---|---|---|---|---|---|
| | | | | | | | <p>Esempio di <b>ancoraggio a catenella</b></p> <p>Esempio di <b>paraspigolo angolare</b></p> |

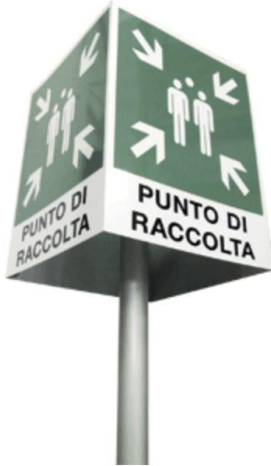
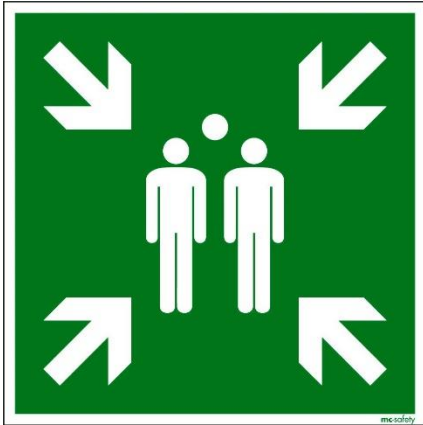
| AMBIENTE | ELEMENTO RILEVATO | RISCHIO O NON CONFORMITA' | PRIORITA' di INTERVENTO | | | AZIONI CORRETTIVE | COMPETENZA |
|---|---|---|---|---|---|---|---|
| ESTERNO | SEGNALETICA<br>PUNTO di RACCOLTA | SEGNALETICA ASSENTE<br>ESTERNO della<br>STRUTTURA<br>ZONA UFFICI | X | | | <p>Installare correttamente la<br/>SEGNALETICA <b>in maniera visibile</b> ed<br/>identificativa , ai sensi del D.Lgs 81/08,<br/>D.Lgs 493/96, all'ESTERNO della<br/>SCUOLA nel PUNTO IDENTIFICATO<br/>nella PROGETTAZIONE<br/>ANTINCENDIO</p> <p><b>In ogni caso un punto esterno alla<br/>struttura da verificare</b></p> | ISTITUTO |

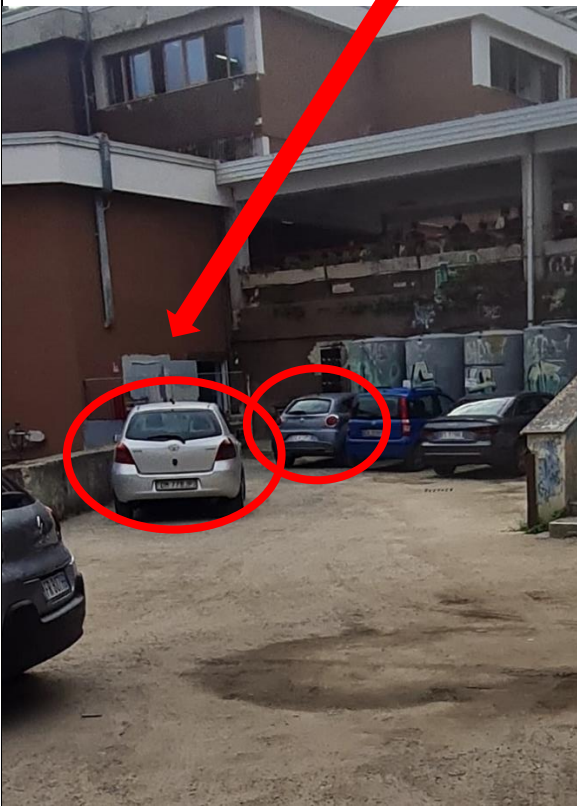
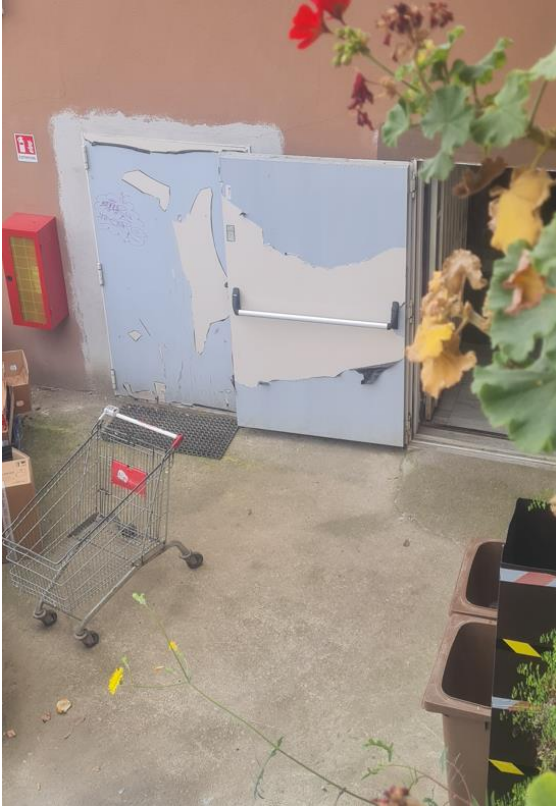
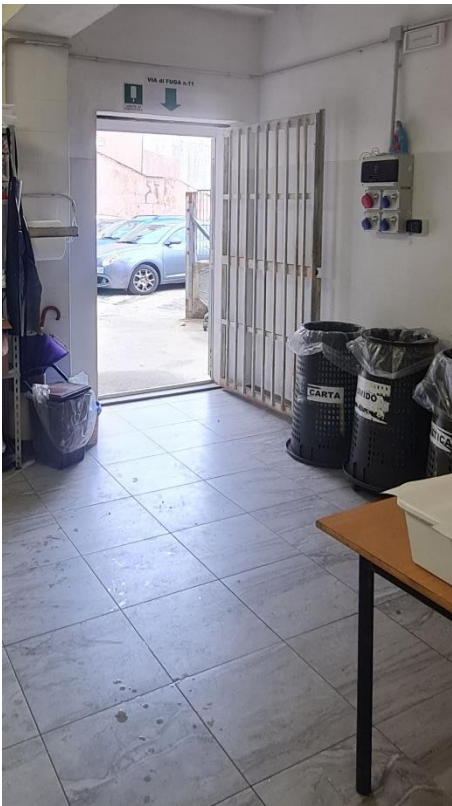
| AMBIENTE | ELEMENTO RILEVATO | RISCHIO O NON CONFORMITA' | PRIORITA' di INTERVENTO | | | AZIONI CORRETTIVE | COMPETENZA |
|---|---|---|---|---|---|---|---|
| ESTERNO | Uscita di Emergenza dal Refettorio<br>Via di FUGA n. 11 | Ostruzione dell'Uscita di emergenza per la presenza di auto parcheggiate | | X | | E' necessario mantenere sgombra l'uscita dal Refettorio (VIA di FUGA n, 11) in quanto indicata nel Piano di Evacuazione come uscita di emergenza. Sia esternamente (machine) che internamente (ostruzioni varie) | ISTITUTO |

7. Installare correttamente la segnaletica *PUNTO di RACCOLTA* in maniera visibile ed identificativa;
8. Porre in essere misure (segnaletica e vigilanza) per mantenere libera e non ostruita l'uscita esterna dai Locali mensa (Via di fuga n.11 – uscita di emergenza prevista dal Piano di Evacuazione) e rimuovere i contenitori in prossimità della stessa uscita nei vani interni;

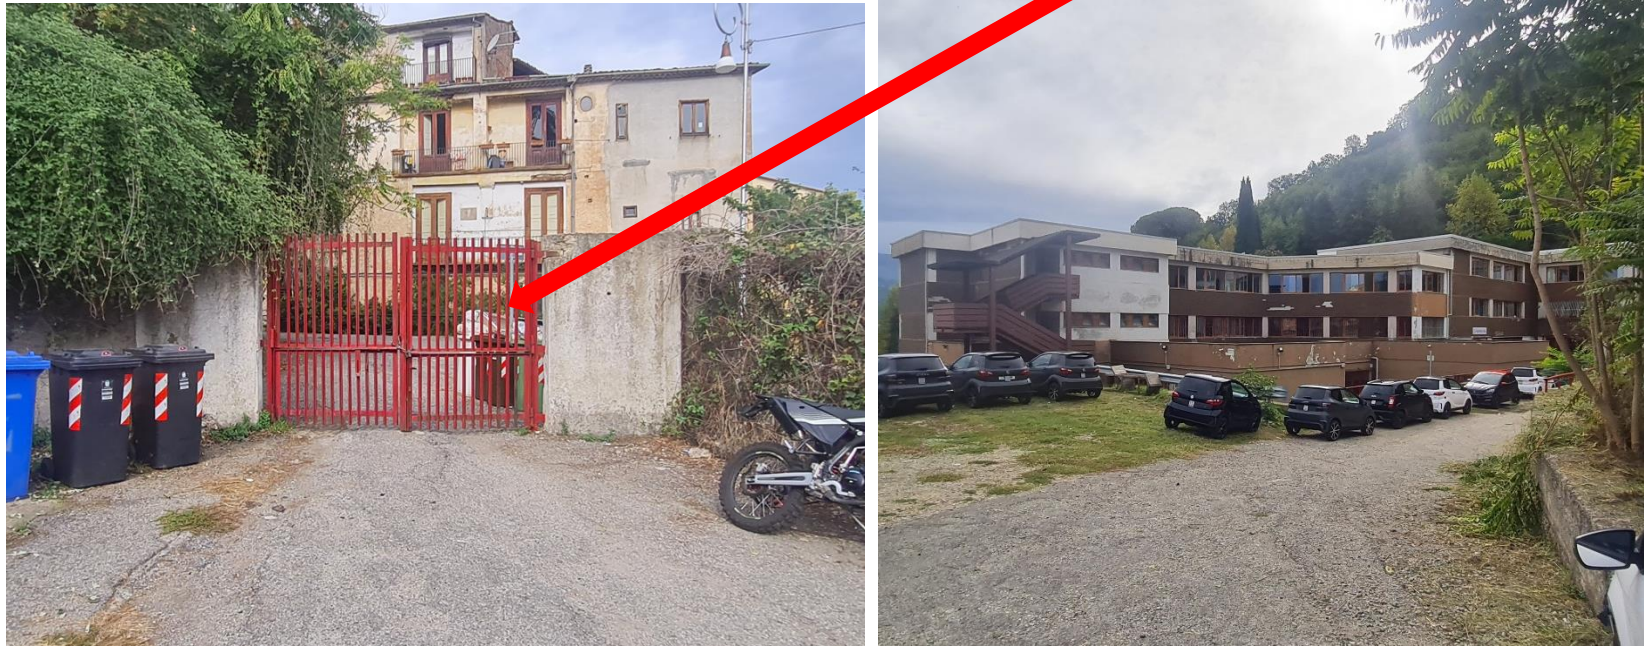
| AMBIENTE | ELEMENTO RILEVATO | RISCHIO O NON CONFORMITA' | PRIORITA' di INTERVENTO | | | AZIONI CORRETTIVE | COMPETENZA |
|---|---|---|---|---|---|---|---|
| ESTERNO | Accesso alla corte interna del Plesso da CANCELLO dedicato | <b>Potenziale OSTRUZIONE</b> del Cannello di ingress ad area necessaria ai Mezzi di Soccorso | | <b>X</b> | | E' necessario mantenere sgombro l'ingresso da tale cancello in quanto necessario per eventuale ACCESSO di Mezzi di Soccorso (ambulanza o Vigili del Fuoco). <b>VIGILARE ed AFFIGGERE SEGNALETICA di DIVIETO di SOSTA</b> | ISTITUTO |

9. Affiggere segnaletica di *DIVIETO DI SOSTA* in corrispondenza del cancello di ingresso ad area necessaria ai mezzi di soccorso;
10. Installare la Segnaletica Obbligatoria indicante il *DIVIETO di FUMO* contenente il nominativo del Preposto al controllo;

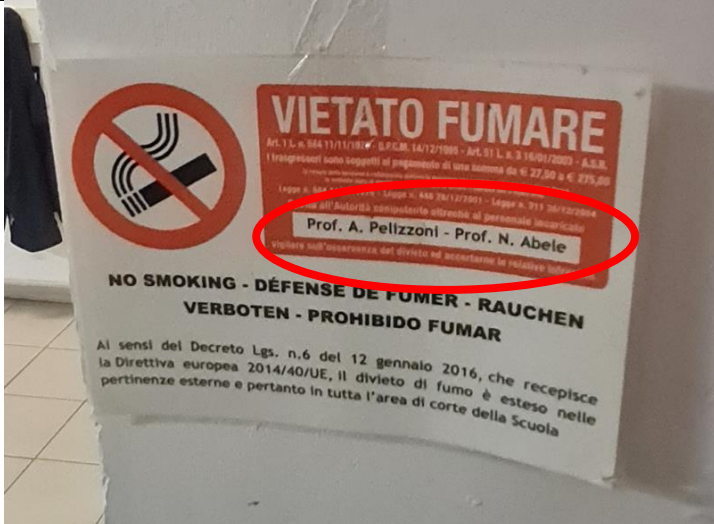
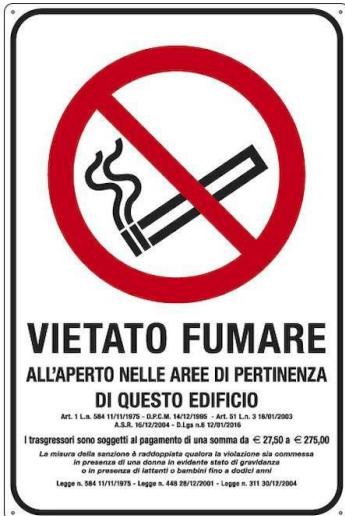
| AMBIENTE | ELEMENTO RILEVATO | RISCHIO O NON CONFORMITA' | PRIORITA' di INTERVENTO | | | AZIONI CORRETTIVE | COMPETENZA |
|---|---|---|---|---|---|---|---|
| INTERNO | SEGNALETICA<br><br>DIVIETO DI FUMO | VERIFICA ADEGUATEZZA della Segnaletica Obbligatoria indicante il DIVIETO di FUMO<br><br>(Nominativo del Preposto al Controllo) | X | | | Verificare che ovunque sia installata idonea Segnaletica identificativa (Refettorio, Uffici amministrativi, Area didattica) ai sensi della Legge 16 gennaio 2003, n. 3, art. 51 (come modificata dall'art. 7 della legge 21 ottobre 2003, n. 306) e soprattutto che <b>la persona incaricata del controllo sia indicata sul cartello e sia in Servizio nell'Anno Scolastico in corso presso il Convitto.</b> | ISTITUTO |

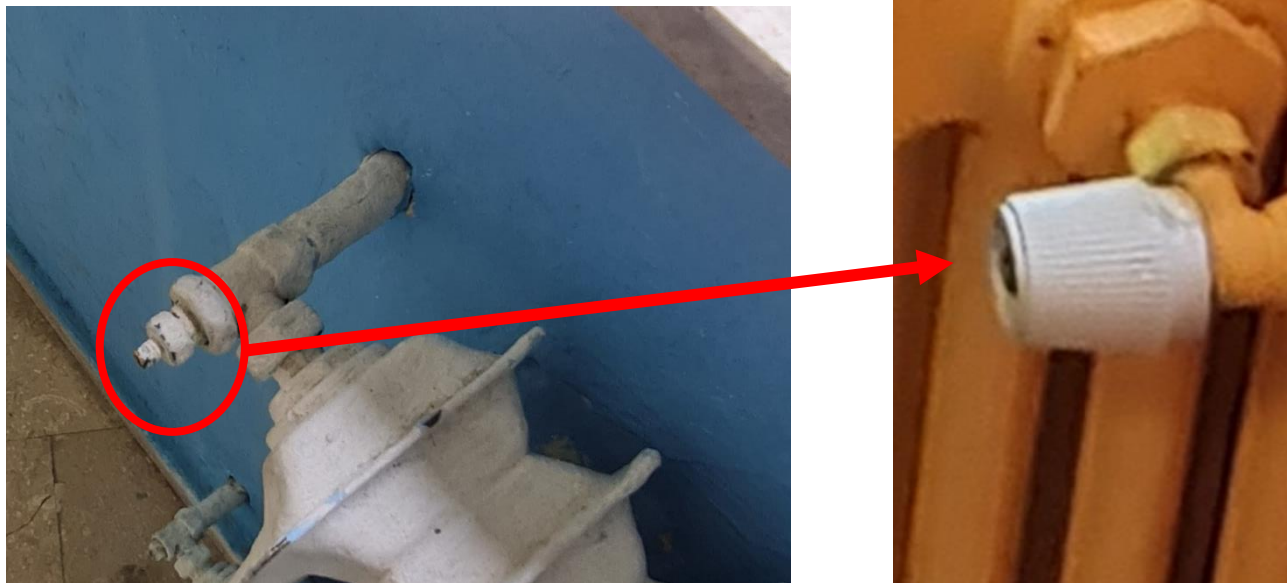
| AMBIENTE | ELEMENTO RILEVATO | RISCHIO O NON CONFORMITA' RILEVATI | PRIORITA' di INTERVENTO | | | AZIONI CORRETTIVE | COMPETENZA |
|---|---|---|---|---|---|---|---|
| INTERNO | Termosifoni | La manopola di regolazione per la valvola del termosifone risulta NON PRESENTE con un Rischio di contusione in caso di URTO accidentale con l'elemento sporgente.<br><br>Problematica riscontrante su più termosifoni nell'intero area dell'istituto | | X | | IN ATTESA dell'ADEGUAMENTO della PROPRIETA'<br>predisporre copertura in materiale morbido e/o comunque un sistema temporaneo di protezione in materiale arrotondato del corpo in ferro sporgente | ISTITUTO |

11. In attesa dell'adeguamento della proprietà, per ciò che attiene ai termosifoni privi di manopola, predisporre copertura in materiale morbido e/o comunque un sistema temporaneo di protezione del corpo in ferro sporgente in materiale arrotondato.

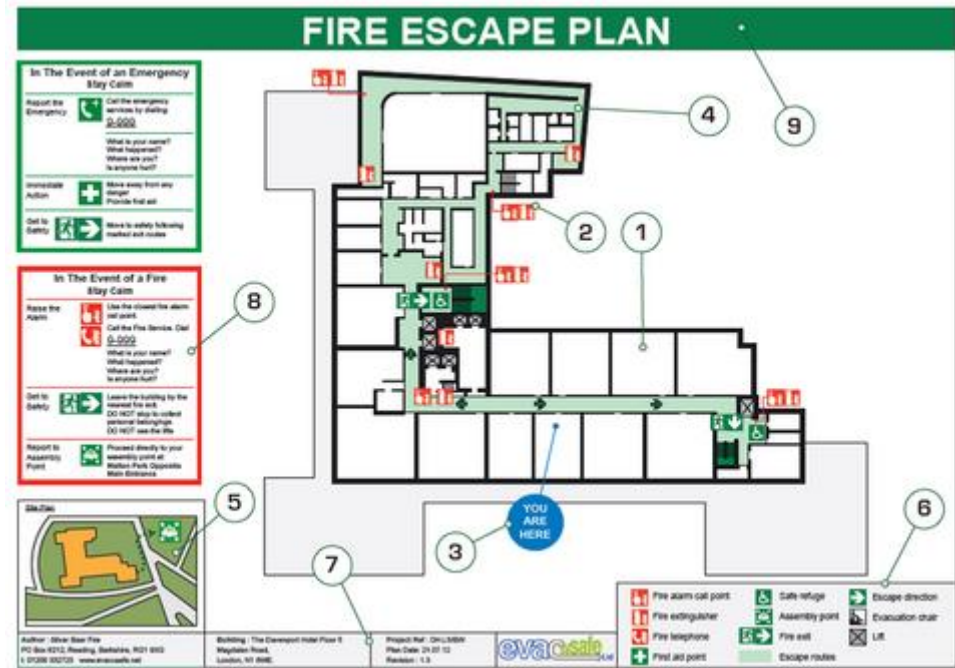
| AMBIENTE | ELEMENTO RILEVATO | RISCHIO O NON CONFORMITA' RILEVATI | PRIORITA' di INTERVENTO | | | AZIONI CORRETTIVE | COMPETENZA |
|---|---|---|---|---|---|---|---|
| INTERNO | Planimetria di esodo | Assenza di Affissione, nei locali del CONVITTO ove sono presenti gli UFFICI AMMINISTRATIVI, di <b>Planimetria di evacuazione</b> ai sensi dei DD.MM. del 01,02 e 03 Settembre 2021 (ex DM 10.03.98) con indicazione dei presidi antincendio, del Quadro elettrico, delle uscite di emergenza, della cassetta di primo soccorso, delle vie di fuga e del punto di raccolta | | X | | Provvedere a Richiedere alla PROVINCIA le planimetrie della sede in formato DWG al fine di poter redigere i piani di esodo | ISTITUTO |
